# Estado Edificio

Escuelas de Río Negro

Relevamiento por Zona

## Relevamiento Edificio Zona Andina-

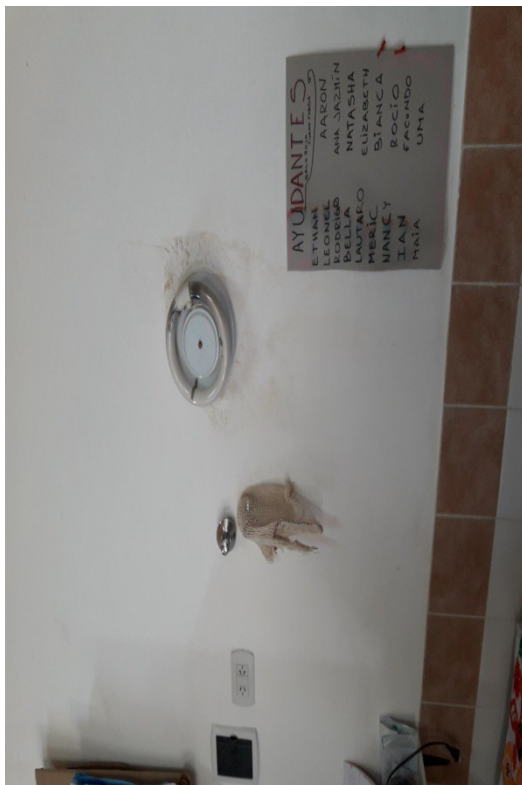
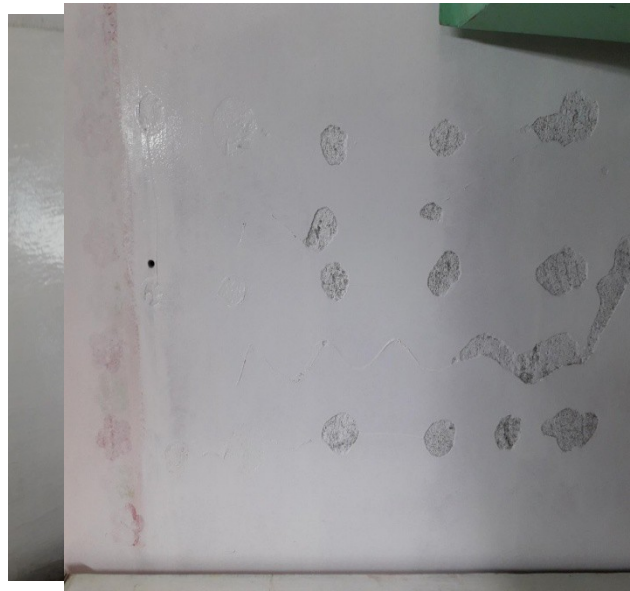
4 y 5

**Electricidad:** De gran peligro hoy, es un toco circular quemado que no se cambia dado que en la zona donde se encuentra brota humedad siendo que hay riesgo de electrificación de la pared (foto 3), se observan cables pelados que ni siquiera fueron tapados (foto 4 y 5).

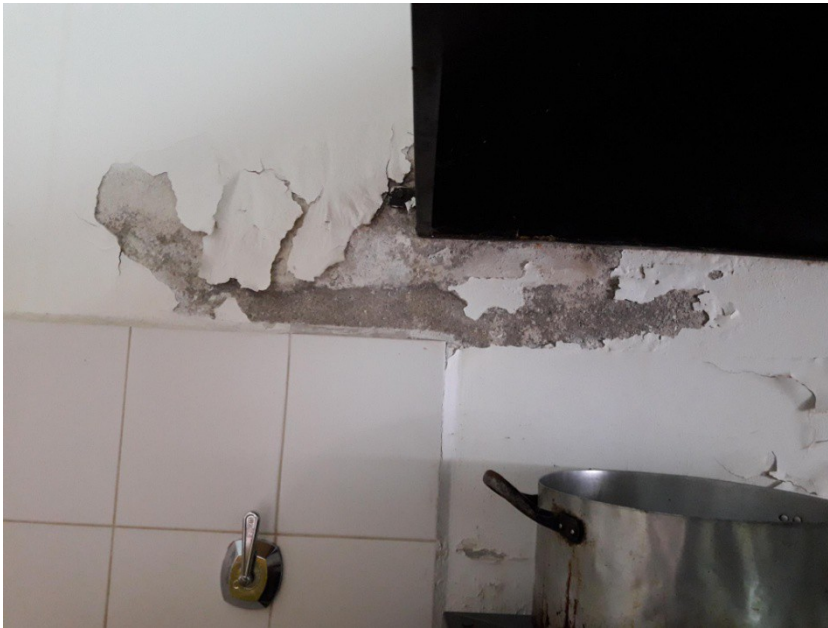
9-

**Estructura / Grietas** Toda la estructura cedió por estar en zona de mallín, se pueden observar grietas y en todas las paredes humedad tanto dentro de la institución (foto 6 a 17)

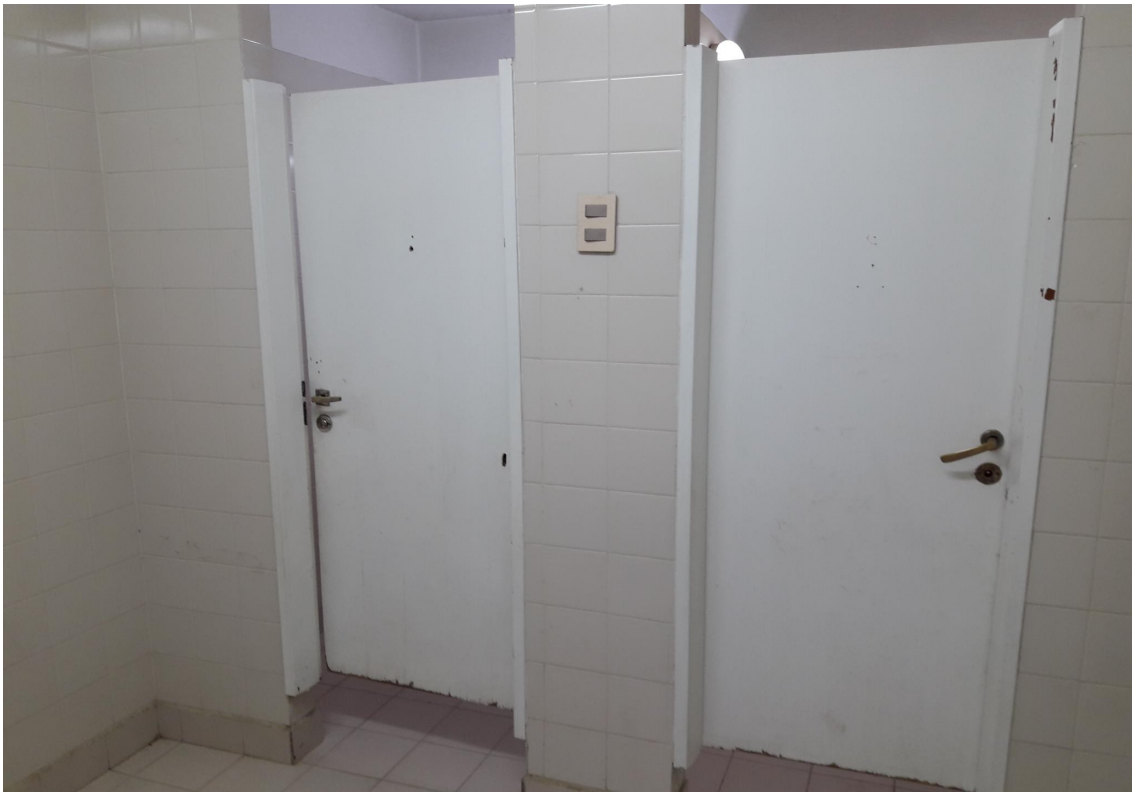
**Aberturas** Ninguna `puerta y ventana abre hacia afuera, las ventanas dado que sus puntas dan hacia adentro y es de peligro para los niños/as (foto 22 a 24)

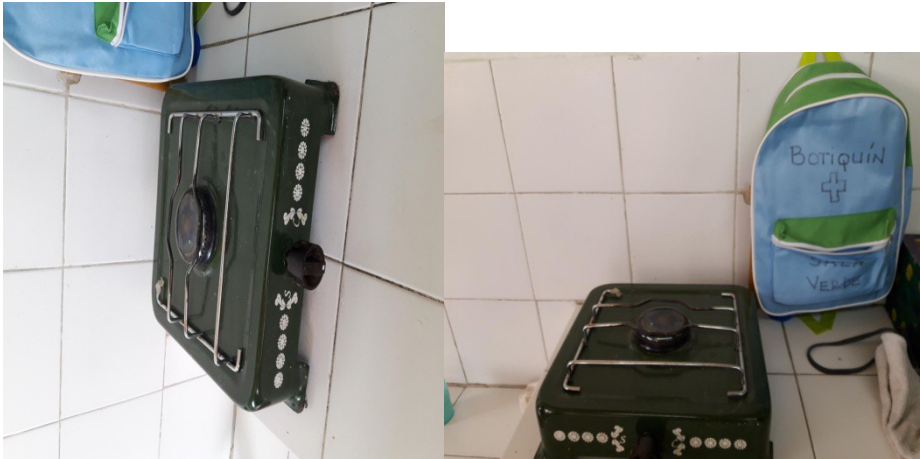
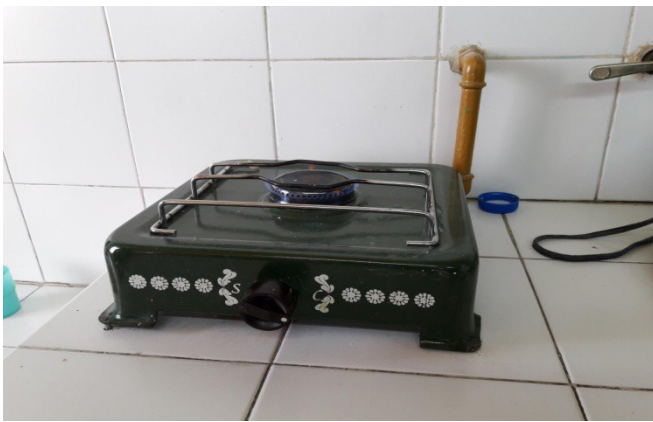
28

Tras los hechos de público conocimiento considero que es gravísimo el tener esos artefactos totalmente imposible de ser utilizados por adultos y niños como así también es de gran riesgo que el CPE no lleve un control de las fechas de vencimiento de los matafuegos (foto 28)
