# Estado Edificio

Escuelas de Río Negro

Relevamiento por Zona

## Relevamiento Edificio Zona Andina-

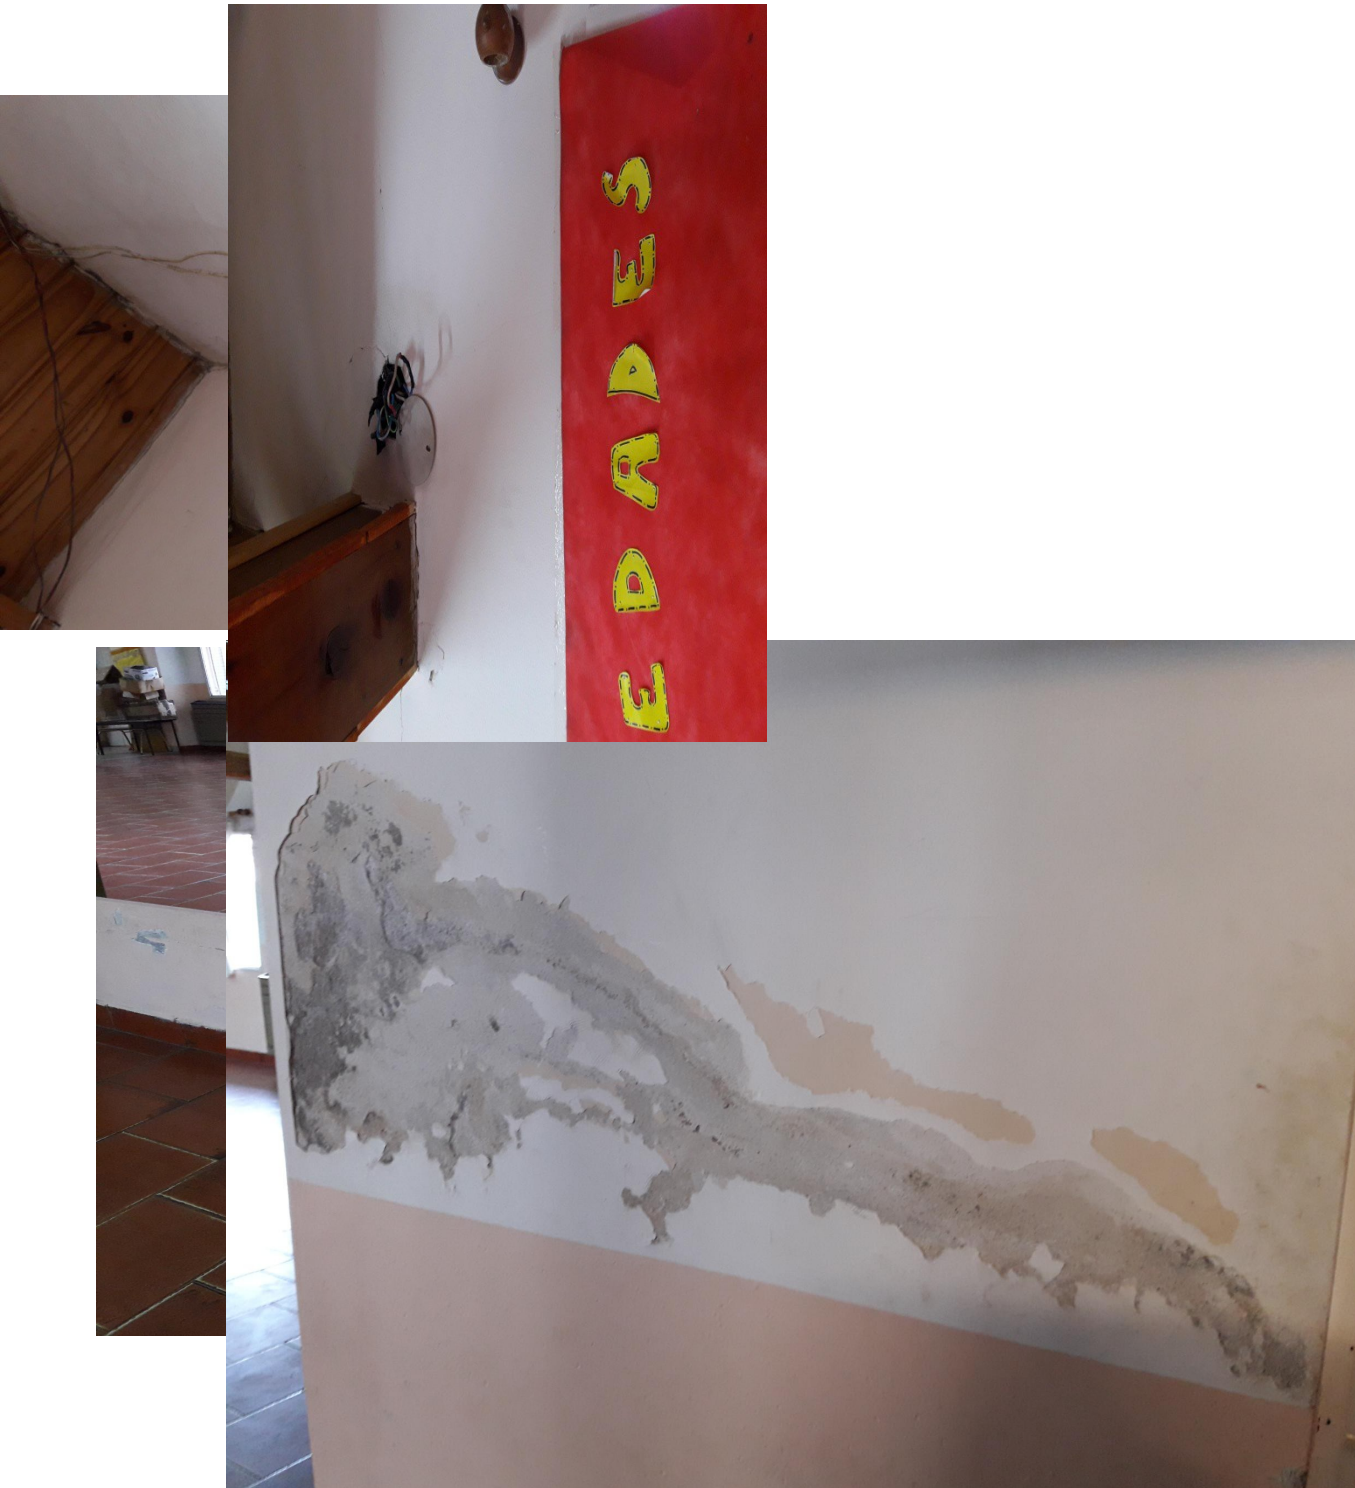
4 y 5

**Electricidad:** De gran peligro hoy, es un toco circular quemado que no se cambia dado que en la zona donde se encuentra brota humedad siendo que hay riesgo de electrificación de la pared (foto 3), se observan cables pelados que ni siquiera fueron tapados (foto 4 y 5).

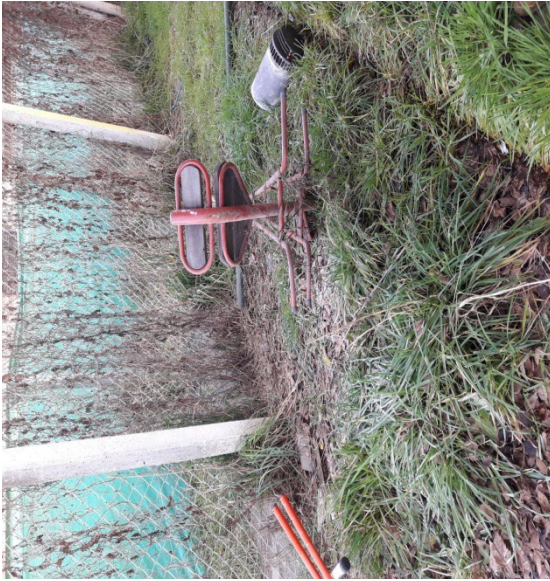
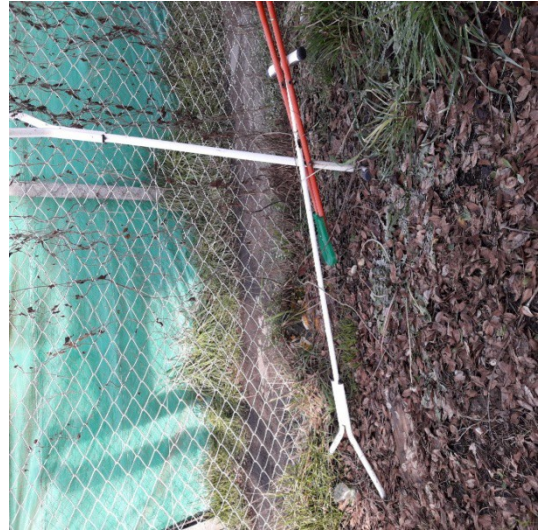
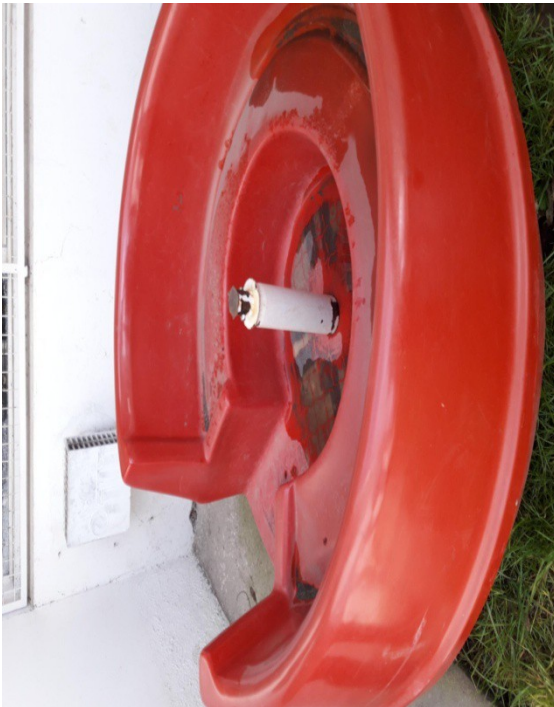
**Desechos /salubridad** Preocupa y es de peligro los desechos que tras haber sido pedido retiren del predio nunca fueron quitados (foto 18 a 20)

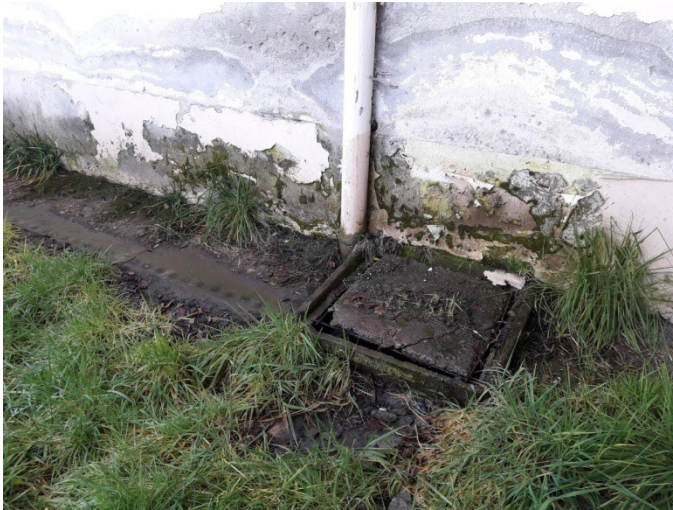
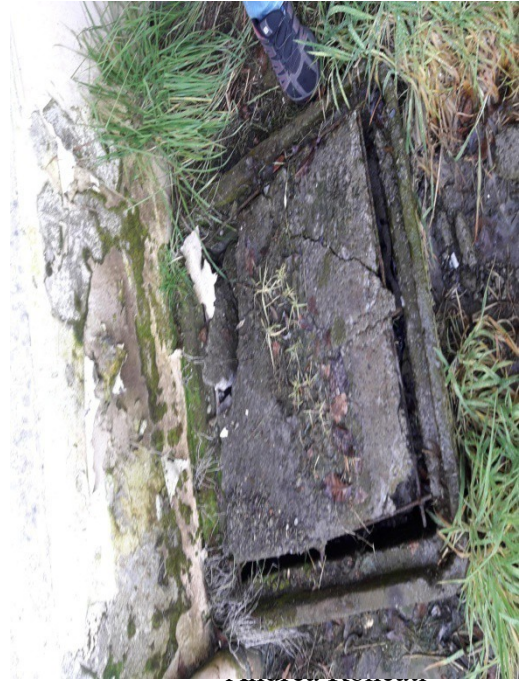
29-30

El estado de la tapa de la cámara séptica es deplorable (foto 29 y 30)
