Jardín  
Maternal  
Nº 14

Informe  
Edificio

**Departamento de Salud en la Escuela UnTER**  
**Zona AVO**  
**Informe edilicio**

**Edificio compartido: Jardín Maternal N°14 Anexo Jardín CEM93 nocturno.**

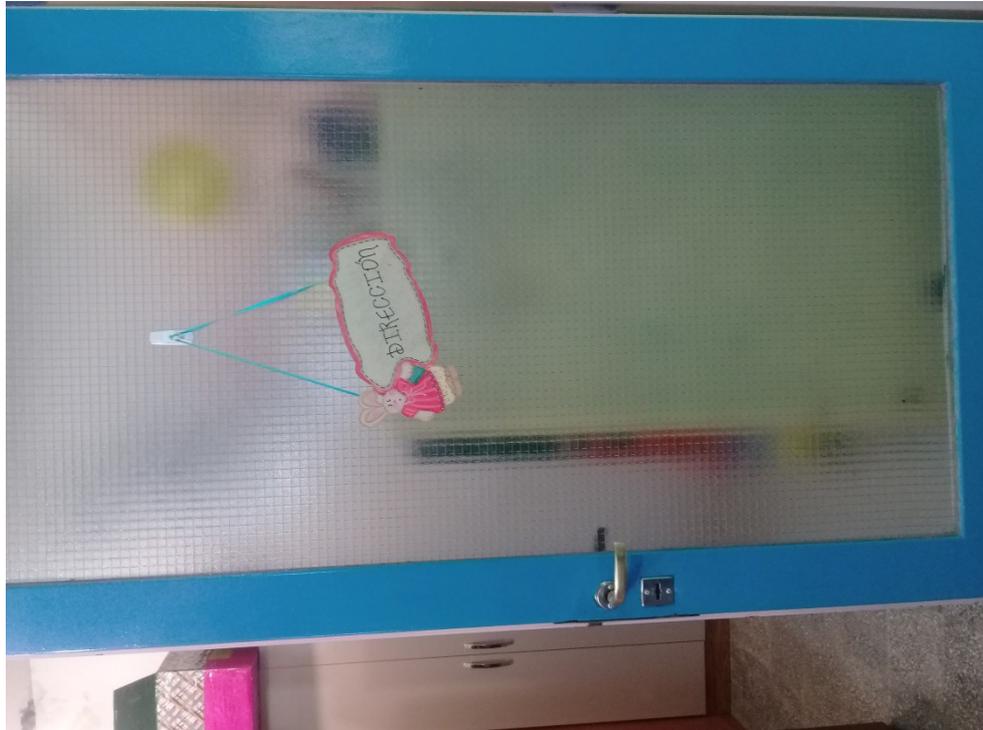
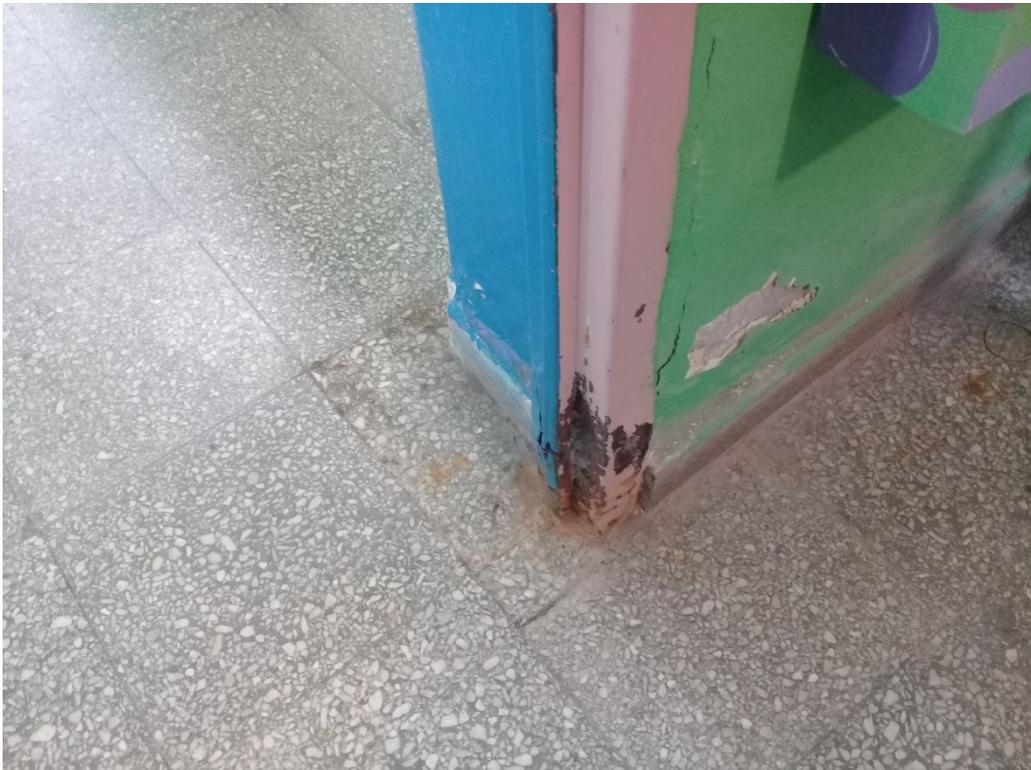
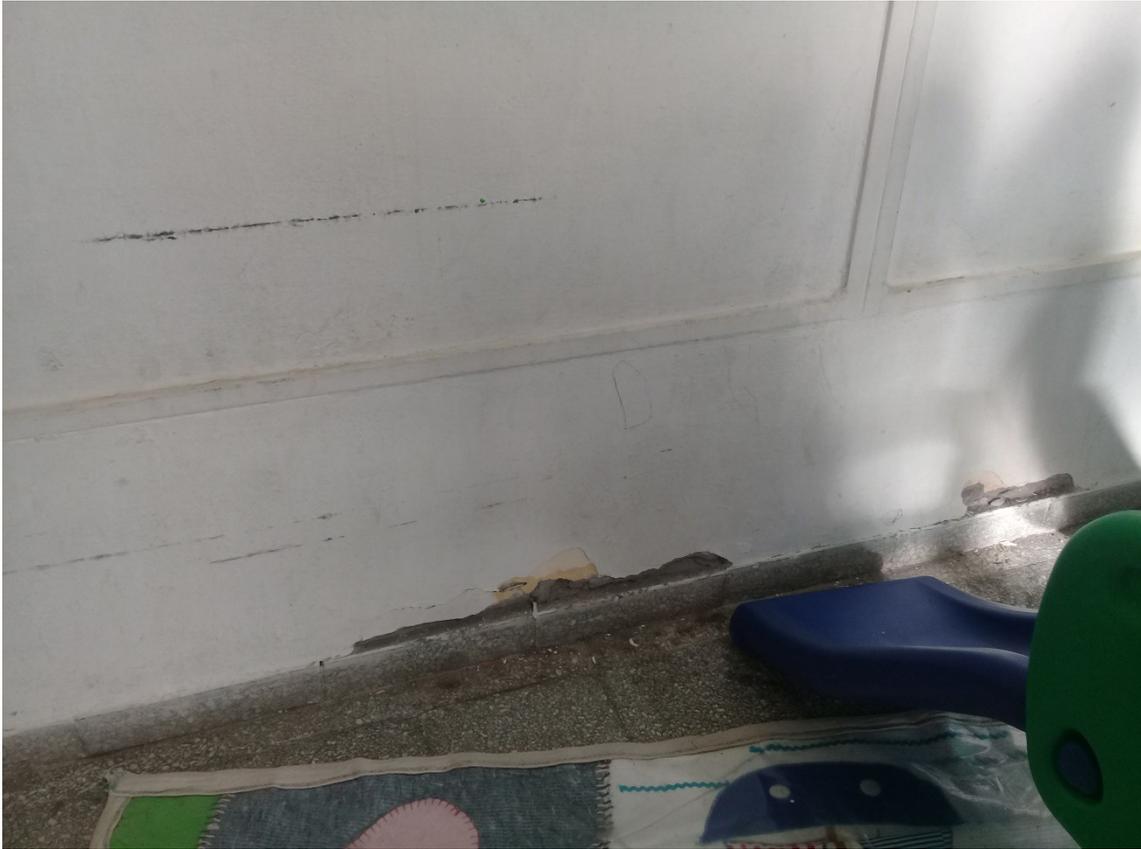
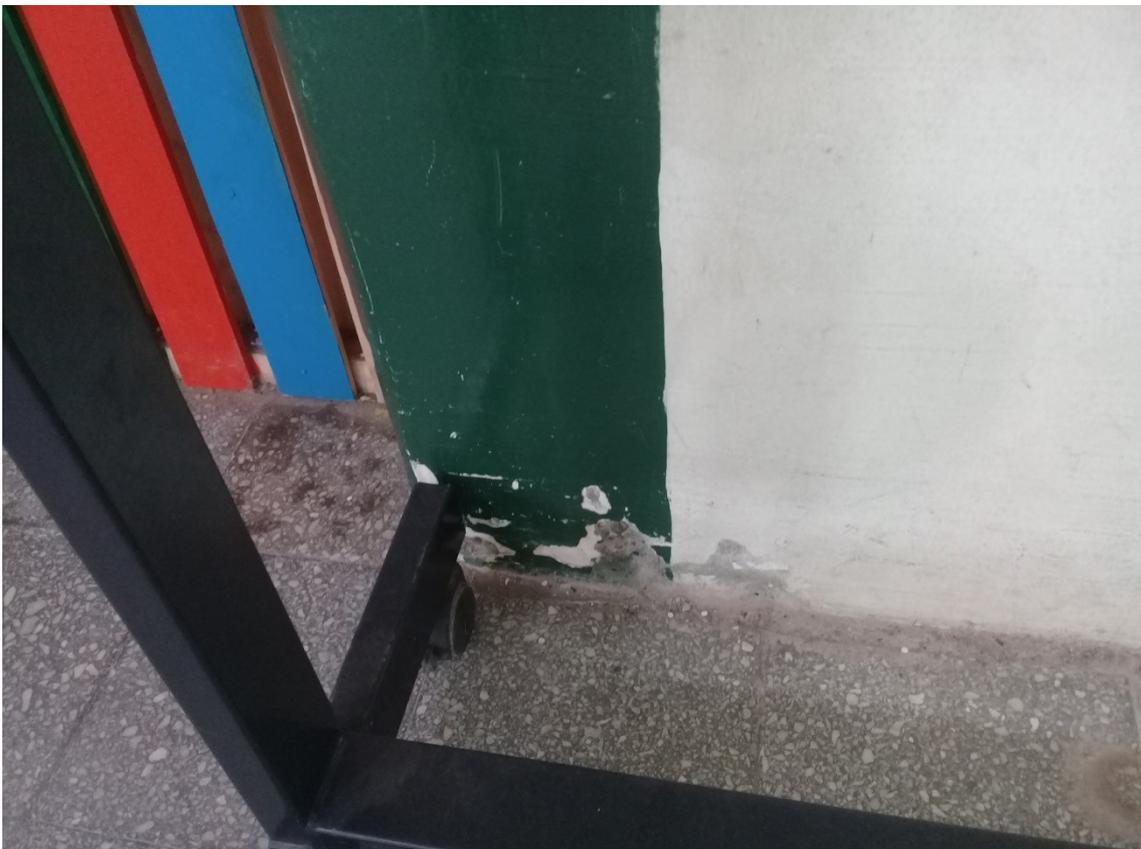
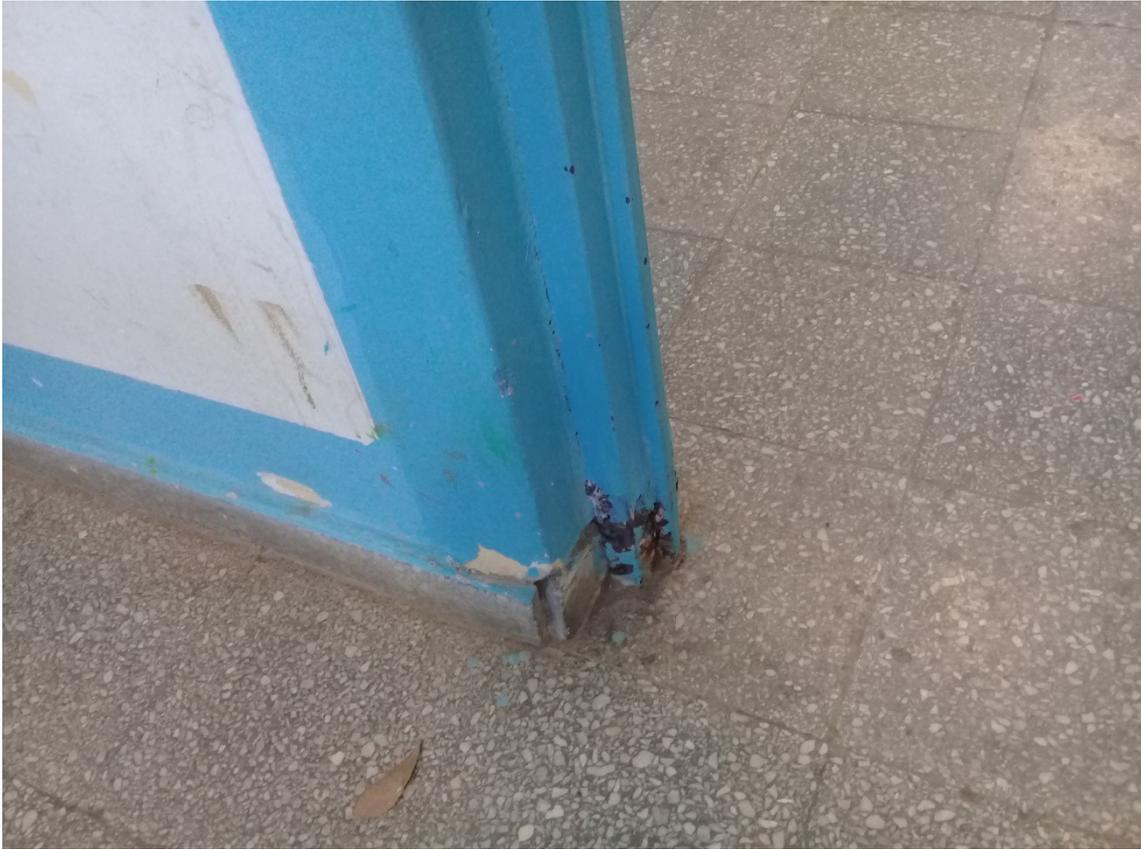
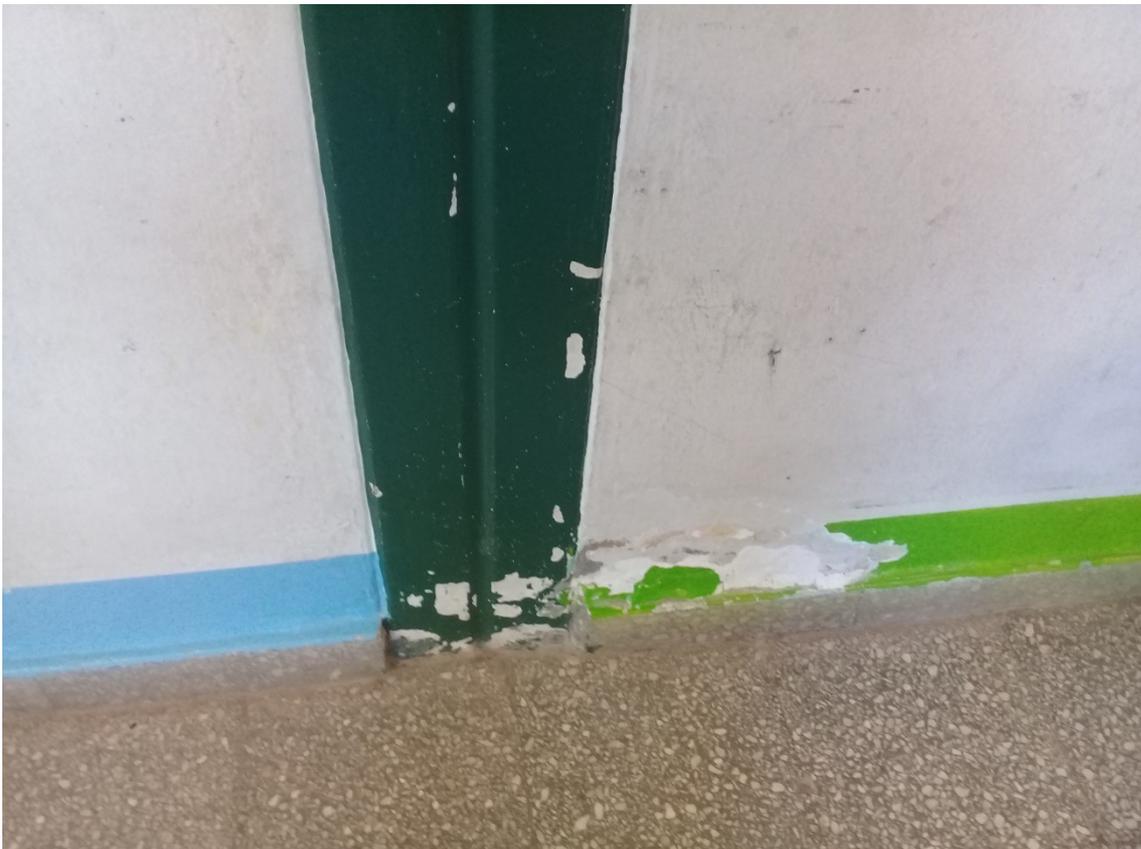
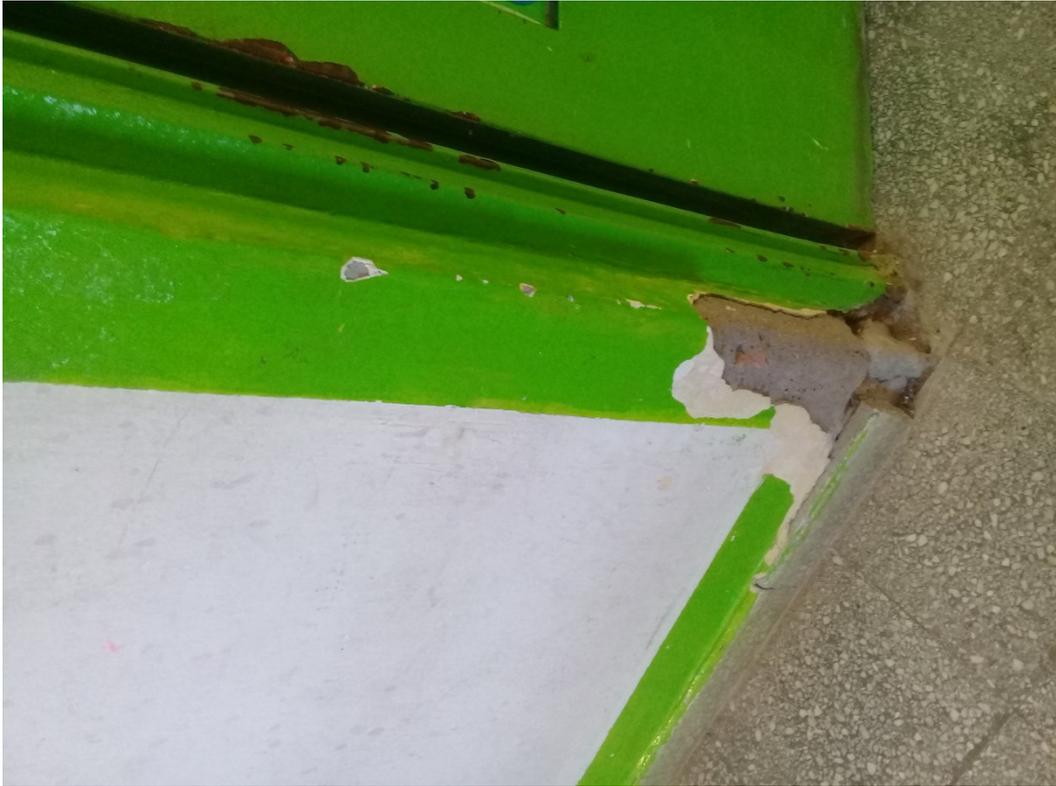
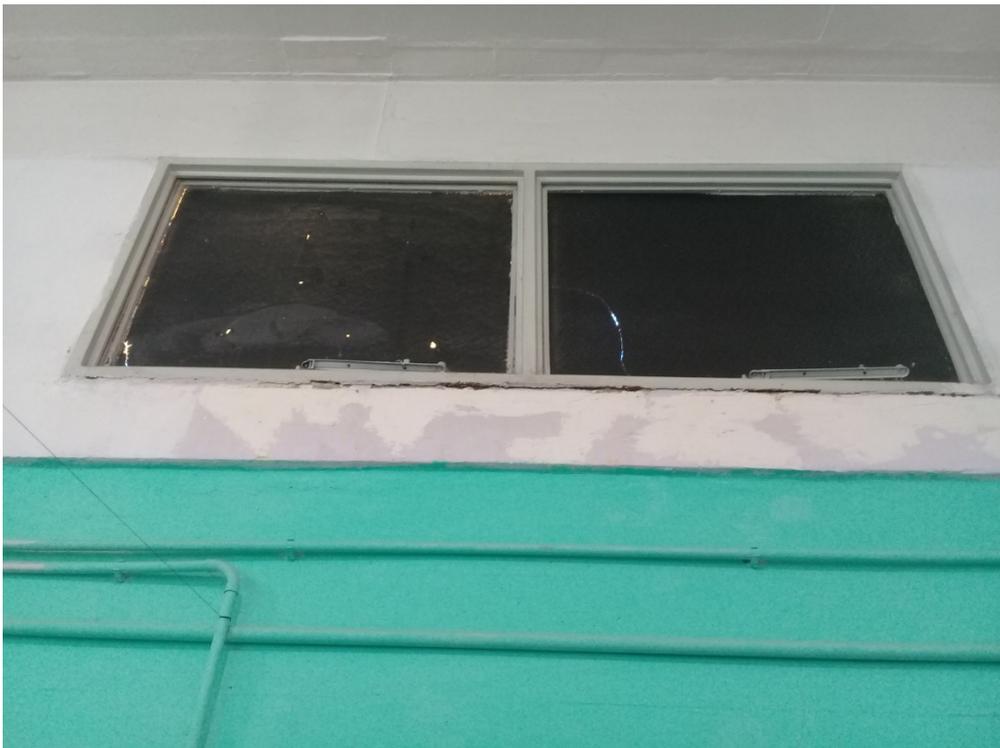
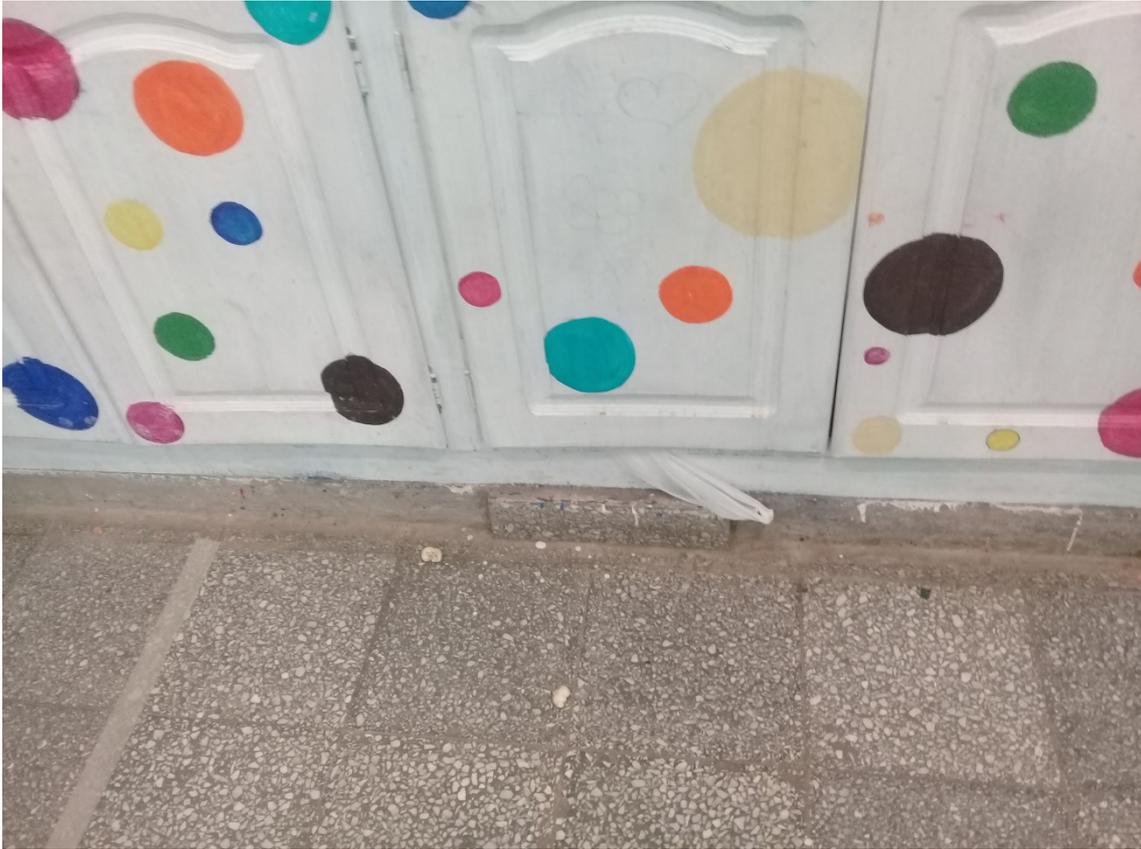
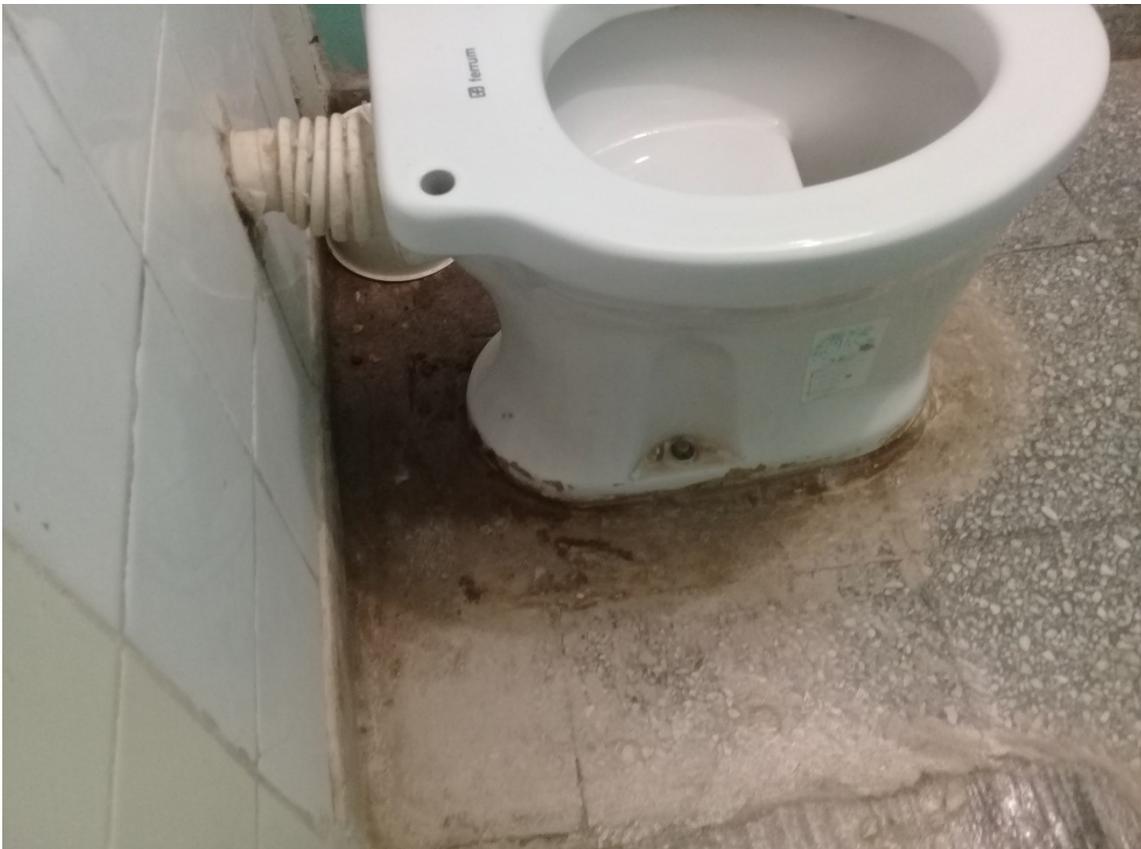
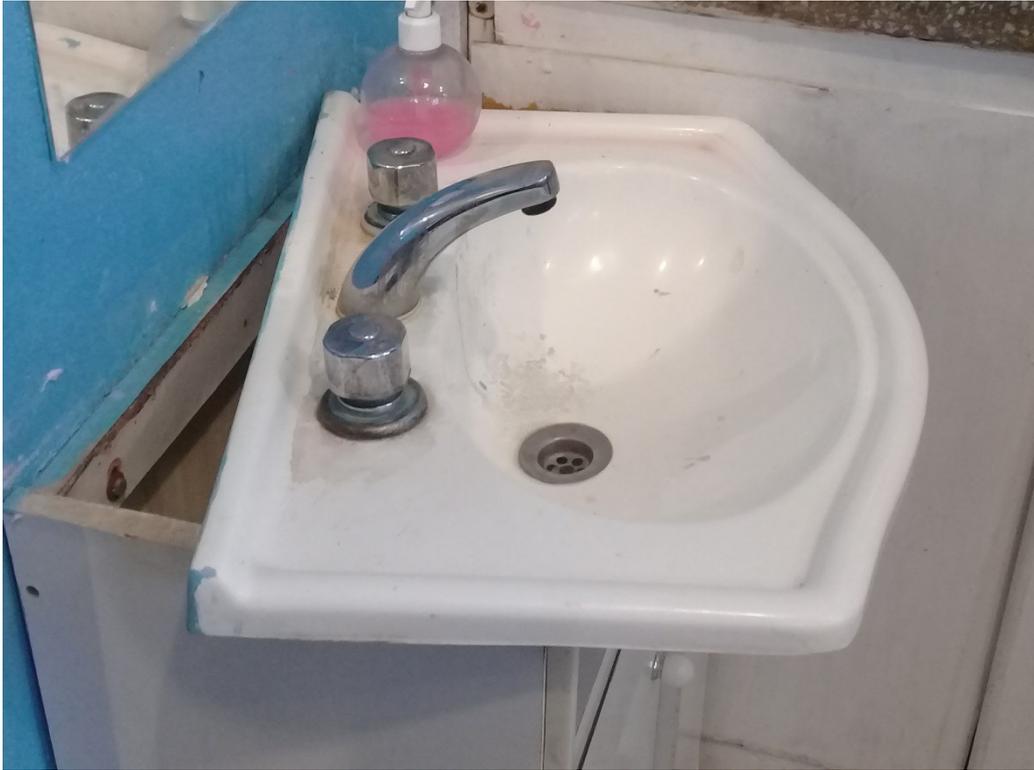
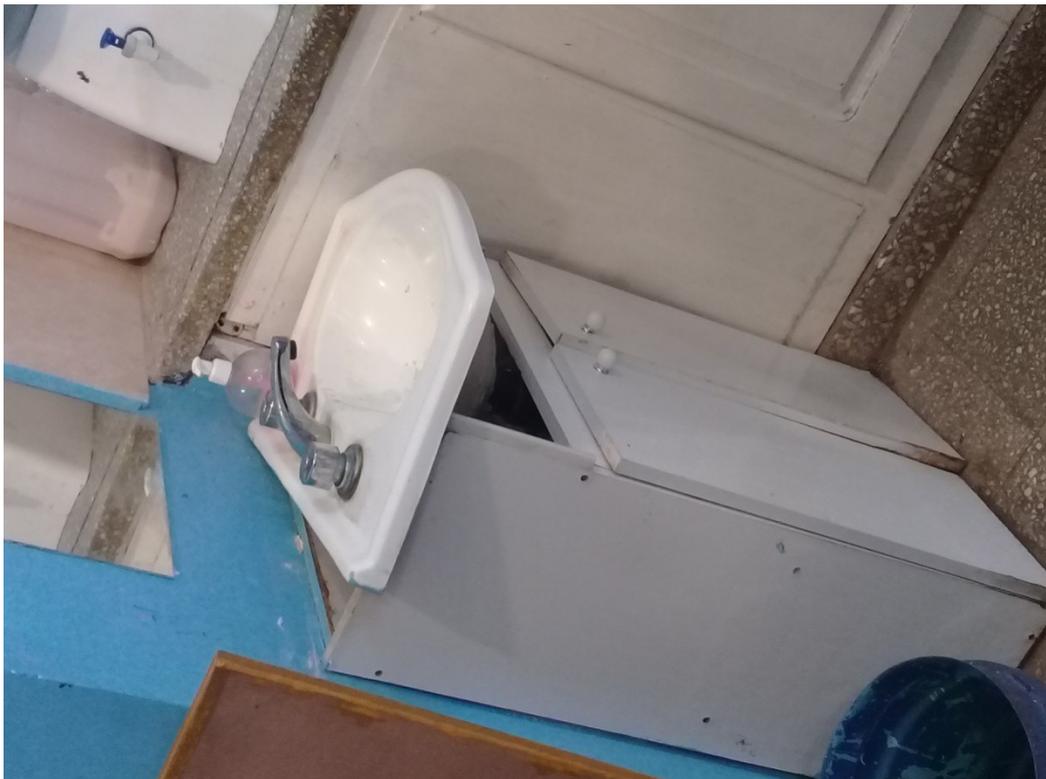
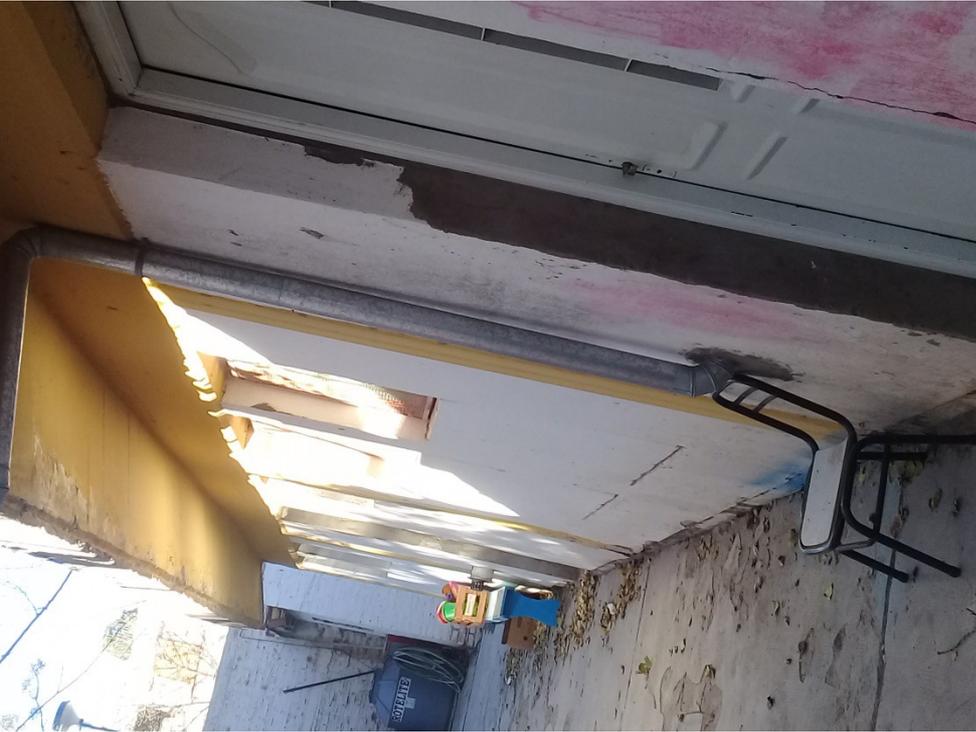
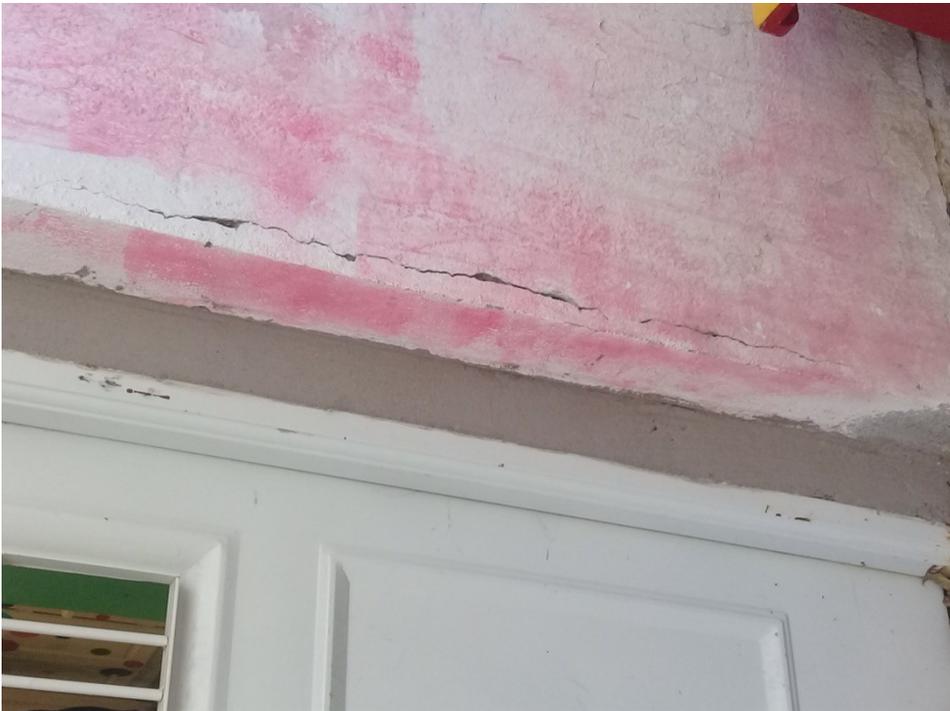
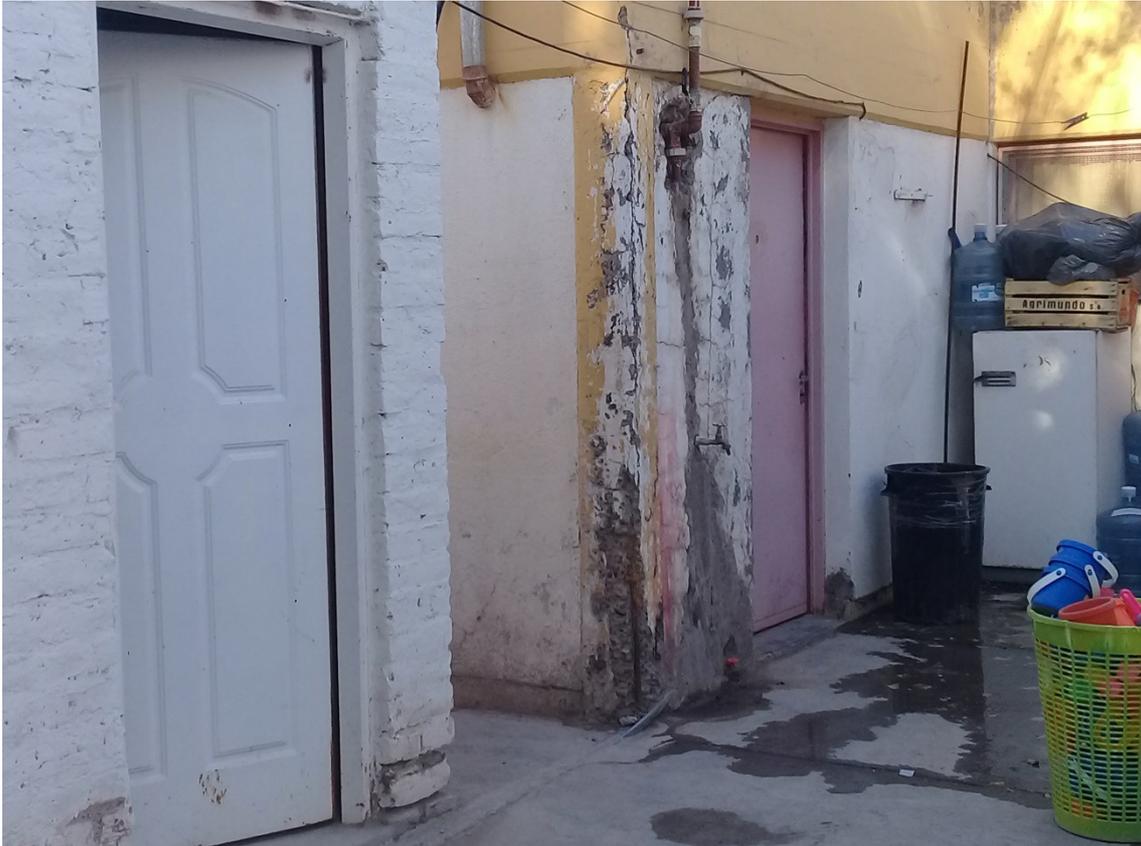
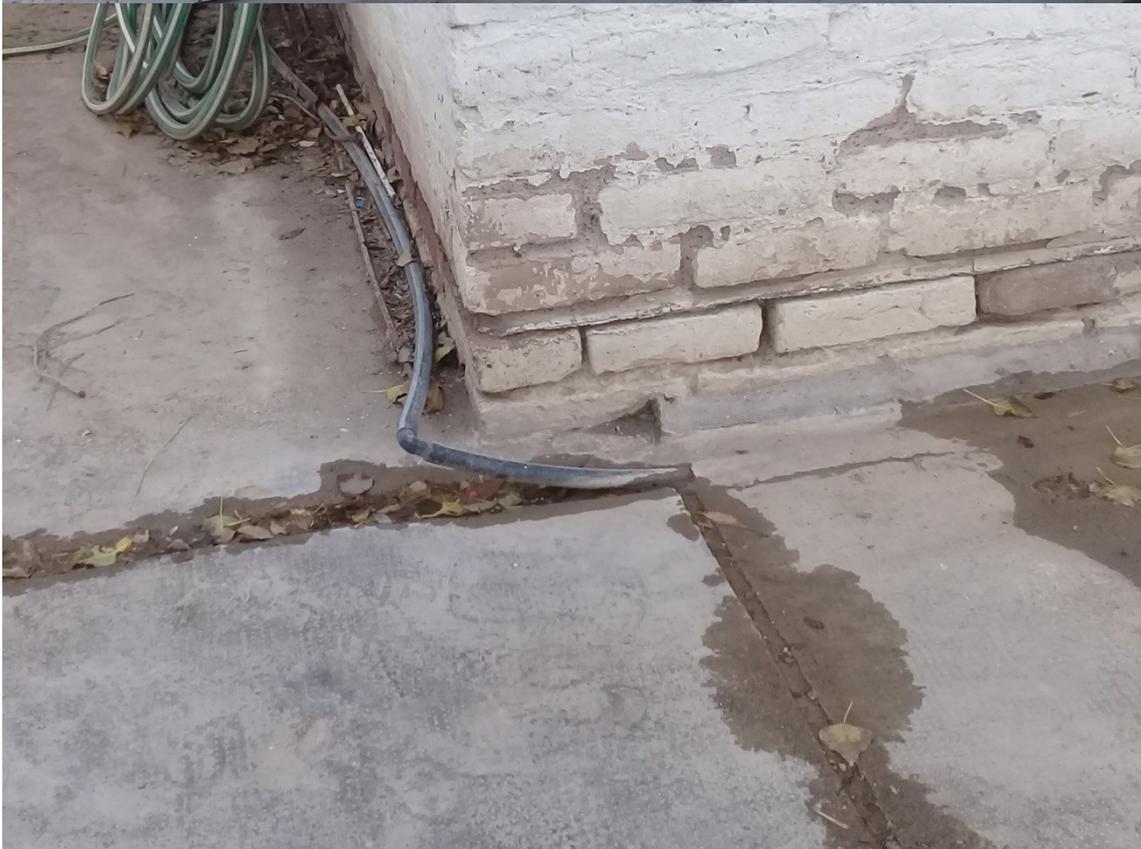
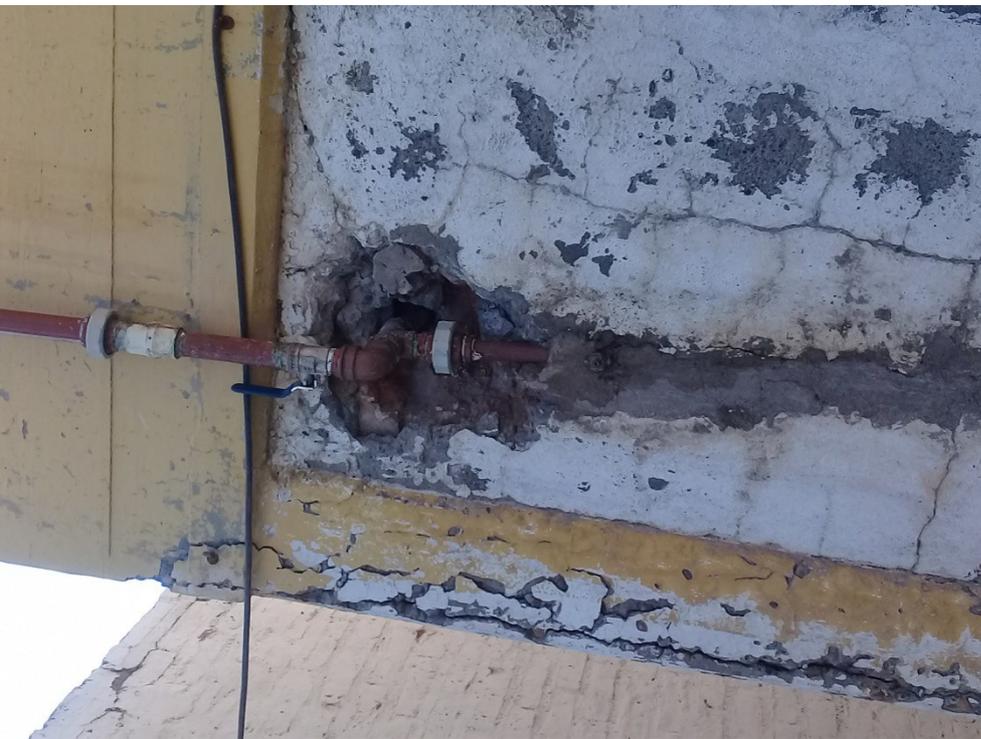
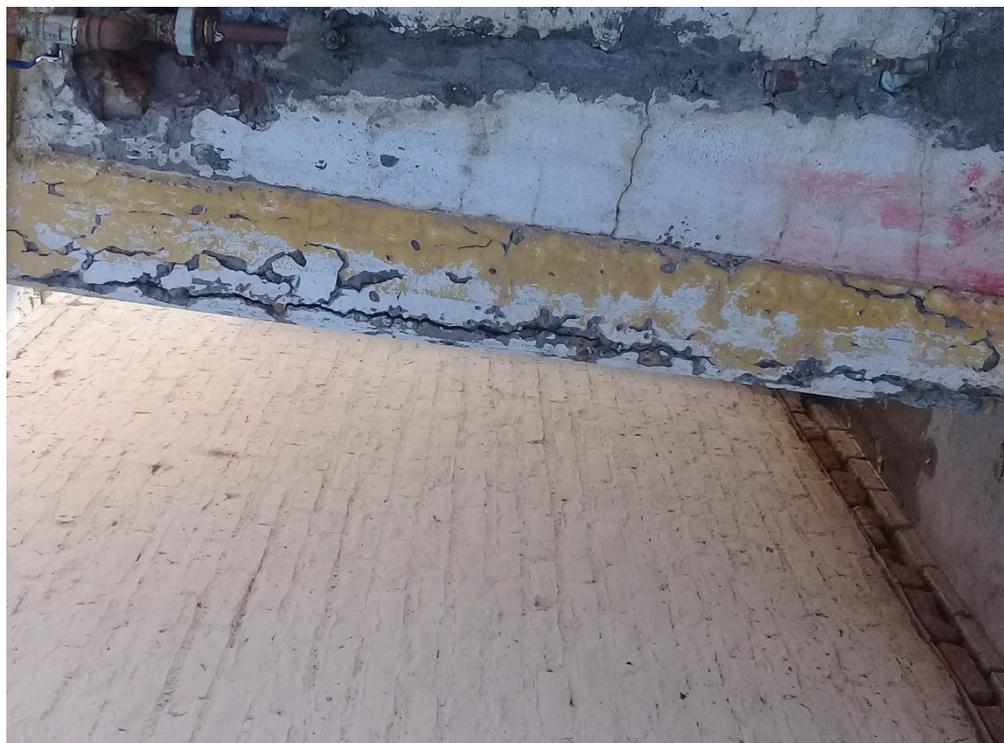
Se recorrió el establecimiento en compañía de la vicedirectora y se observaron los siguientes problemas: Todas las aulas presentan puertas con vidrio que no está permitido, con marcos deteriorados, oxidados. Algunas puertas no tienen picaportes. Mochetas de puertas desprendidas.

Ventiluces con vidrios, en algunas aulas hay problemas de ventilación porque las mismas no se abren. Alguna se observaron rotas.

Rejilla de ventilación de calefactor sin protección.

Sala de 4 años con problemas en el baño, pérdida de agua por debajo del inodoro, el lavatorio para los niños se encuentra desprendido.

Alero externo del patio interno con desprendimiento de revoque. En el patio interno se encuentran juegos precarios desgastados y uno en particular con falta de tornillos. En un sector del patio hay una pérdida de agua y esto origina que se forme un charco grande de agua al lado de un pequeño depósito.

Caño de ventilación de calefactor con temperatura sin protección.

Problemas de humedad en unos de los ángulos de la galería.

La cocina presenta problemas de humedad y pérdida de agua en la cañería. Se retiró cocina industrial por una común.
